Witraże z Grodźca – badania, konserwacja i restauracja trzech kwater witrażowych ze zbiorów Muzeum Narodowego we Wrocławiu

The Grodziec Collection – analysis, conservation and restoration of three stained-glass panels from the National Museum in Wrocław.

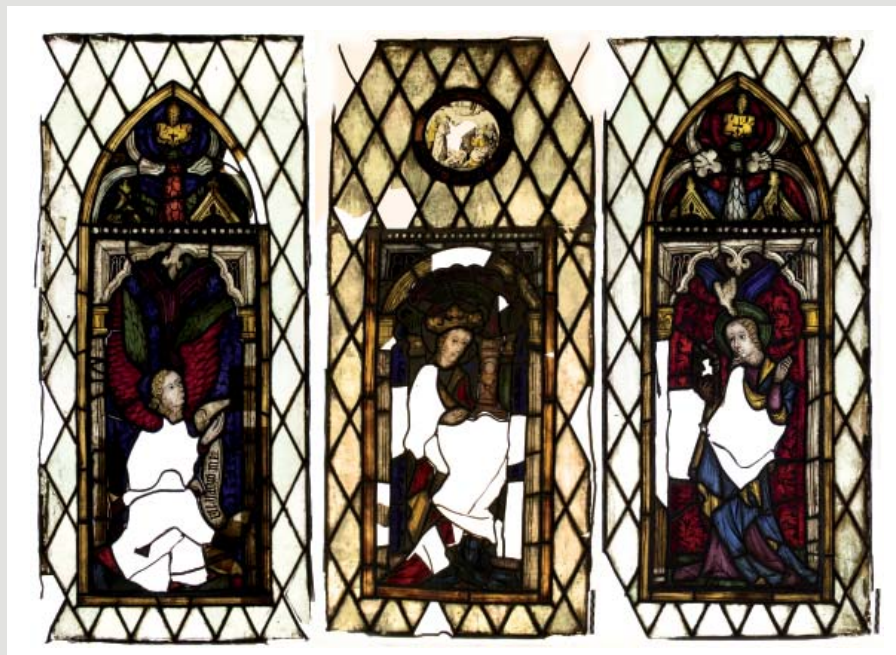
Fot. 1. Wrocław, Muzeum Narodowe: witraże z Grodzca. Od lewej: Archanioł Gabriel, Św. Barbara, Maria – powierzchnia wewnętrzna. Austria 1525-30 r. z elementami XX-wiecznymi. Stan przed konserwacją. Kolejność kwater zgodna z układem z pocz. XX w.

Trzy witraże o wymiarach 60 cm szer. × 130 cm wys. przedstawiają Archaniola Gabriela (Scena Zwiastowania), św. Barbarę oraz Marię (Scena Zwiastowania) (fot. 1). Złożone są z elementów pochodzących z różnych okresów. Do najstarszych, średniowiecznych, należą kompozycje figuralne z architektonicznym tłem. Późniejsze, barwne i malowane szkła oraz oszklenie romboidalne, zostały dodane najprawdopodobniej na początku XX wieku. Kwatera z przedstawieniem św. Barbary zawiera ponadto datowane na XVI wiek tondo, przedstawiające Wniebowstąpienie, namalowane na bazie grafiki Albrechta Dürera. Ogólny stan zachowania kwater określono jako zły, ze względu na znaczne ubytki szkła oraz uszkodzone siatki ołowiane. Wskutek tego, płaszczyzny wszystkich witraży były odkształcone w różnym stopniu, w zależności od wielkości ubytków. Kwaterny były ponadto mocno zabrudzone i zakurzone.

Widoczne były zachłapania oraz nawarstwienia w postaci jasnej farby, którą zapewne przypadkowo pobrudzono witraże w bliżej nieokreślonym czasie. Na wewnętrznej powierzchni oszkleń romboidalnych widoczne są pozostałości ugrowego nawarstwienia, które zostało nałożone intencjonalnie ze względów estetycznych. Świadczą o tym ślady pociągnięć pędzla. Takie działanie miało na celu wizualne dopasowanie nowego, niemalże bezbarwnego szkła, do dotkniętego upływem czasu szkła zabytkowego (fot. 1), widoczne w szczególności na kwaterze z przedstawieniem Marii. Najgorszy

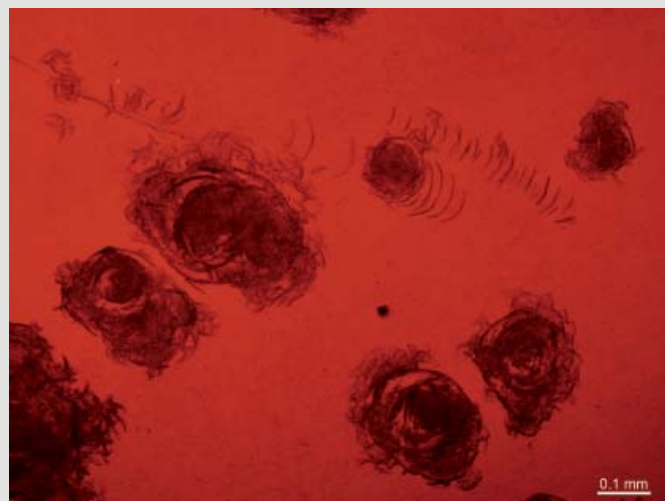
nyimi celem przeprowadzenia napraw pękniętych szkielew, zatem nie jest znany jej pierwotny układ. Warstwa malarska, mimo drobnych ubytków, była bardzo dobrze zachowana i dobrze skonsolidowana z podłożem. Najstarsze szkła pokryte były z obu stron cienką, matową, białawą warstwą. Mogła to być pozostałość po zabiegu kitowania witraży. Warstwa mogła także powstać wskutek oddziaływania wilgoci. Woda jest bowiem inicjatorem procesów niszczących, prowadzących do częściowej lub całkowitej utraty przejrzystości szkła, do powstawania nieorganicznych i nierozpuszczalnych produktów korozji, takich jak węglan i siarczan wapnia na powierzchni, a w najbardziej zaawansowanym stadium – do tzw. rozpuszczenia szkła [4, 5]. Z oczywistych względów, procesy korozyjne szkła były znacznie bardziej zaawansowane na zewnętrznej powierzchni kwater. Zauważono rozmaite objawy niszczenia w zakresie od pojedynczych punktów korozyjnych, wielkości ukłucia po igłę (fot. 2), wżery i brunatne nieprzeźroczyste plamy w przypowierzchniowej,

Fot. 2. Witraż Archanioł Gabriel. Zdjęcie mikroskopowe. Korozja na zewnętrznej powierzchni szkła.

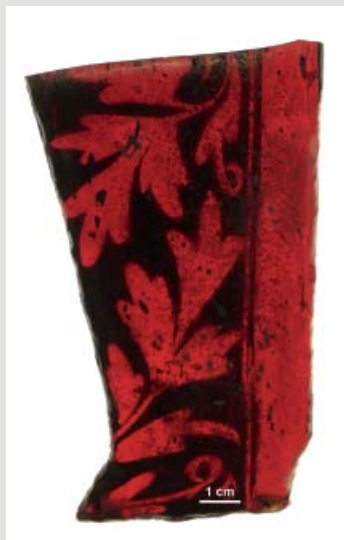
Fot. 3. Witraż *Maria*. Fragment. Brunatne plamy korozyjne na zewnętrznej powierzchni szkła.

zewewnętrznej części szkiele (fot. 3). Wymieniony jako ostatni rodzaj korozji powstał najprawdopodobniej w wyniku reakcji chemicznych, związanych z obecnością związków manganu i żelaza, zachodzących podczas procesu ługowania [6-8].

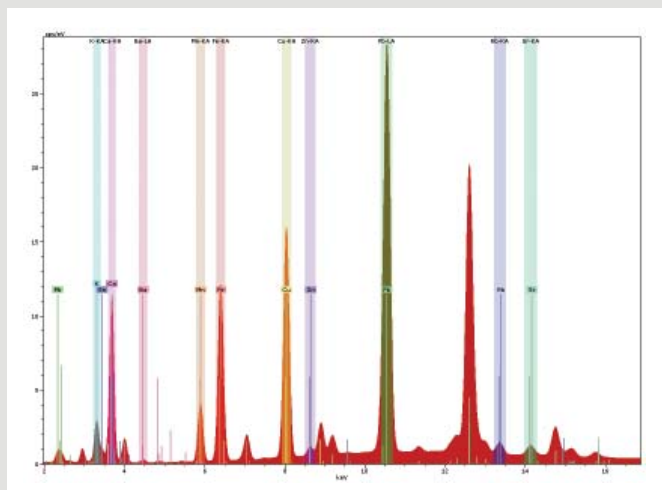
Wyniki przeprowadzonych badań wykazały wyraźną różnicę pomiędzy składem chemicznym szkiele starszych i późniejszych. Rys. 1 przedstawia przykładowe, sumaryczne widmo XRF, uzyskane dla fragmentu witraża *Św. Barbara*. W obrębie szkiele oryginalnych stwierdzono intensywny sygnał od potasu (rys. 2b), co jest charakterystyczne dla szkiele średniowiecznych. Natomiast w obszarze szkiele dodanych stwierdzono obecność sodu i zakwalifikowano te szkiele jako XX-wieczne szkiele sodowo-wapniowe. Dodatkowo zarejestrowano krzem i aluminium (tlenki tych pierwiastków to składniki szklotwórcze). W szklach średniowiecznych funkcję stabilizatora pełnią głównie tlenki wapnia i magnezu, w szklach XX-wiecznych – poza tlenkami wapnia – również tlenki cynku i baru. Ponadto wykryto: mangan, miedź, żelazo i kobalt, odpowiadające za barwę odpowiednio: fioletową, czerwoną, zieloną i niebieską. Mangan występuje również jako surowiec odbarwiający. Wyniki badań umożliwiły rozróżnienie dwóch rodzajów farb konturowych² na bazie żelaza oraz miedzi (rys. 2c, d).

Rys. 1. Witraż *Św. Barbara*, powierzchnia wewnętrzna, fragment. Sumaryczne widmo XRF.

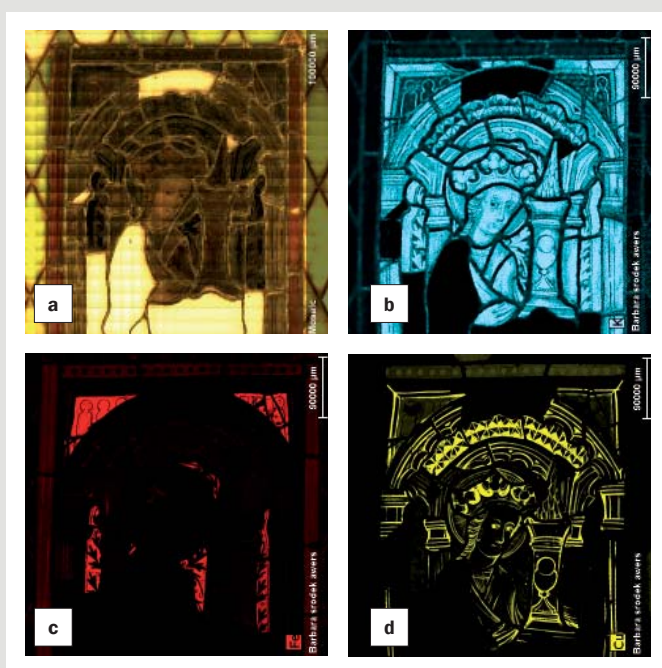
Rys. 2. Witraż *Św. Barbara*, powierzchnia wewnętrzna, fragment: a) mozaika, złożona z poszczególnych zdjęć, wykonywanych z powiększeniem $\times 10$; mapy rozkładu b) potasu, c) żelaza i d) miedzi, uzyskane metodą MA-XRF.

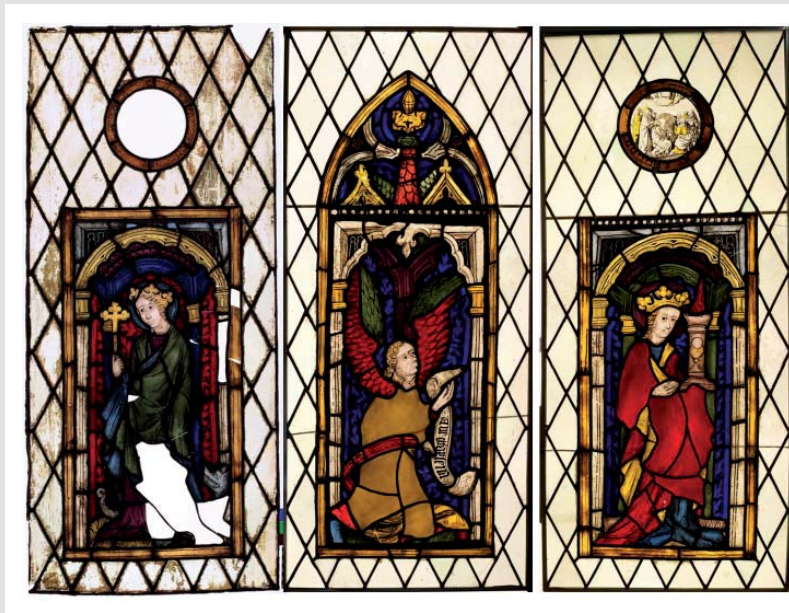
Fot. 4. Wrocław, Muzeum Narodowe. Witraże z Grodzca. Austria 1525-30 r. z elementami XX-wiecznymi. Od lewej: Św. Małgorzata – stan przed konserwacją, Archanioł Gabriel oraz Św. Barbara – stan po konserwacji.

za pomocą barwników ORASOL® firmy Kremer. Ze względu na brak archiwalnych źródeł oraz na fakt, iż siatki ołowiane zostały całkowicie wymienione w przeszłości, postanowiono nie rekonstruować brakującej kompozycji, z wyjątkiem przewidywalnych obszarów (np. powtarzalnych ornamentów) oraz renesansowego tondo. Biorąc pod uwagę możliwość wydedukowania pierwotnej barwy brakujących szkielek poprzez analizę kompozycji i wzorców ikonograficznych, podjęto decyzję o uzupełnieniu ubytków szkłem barwnym. Umieszczenie znacznych rozmiarów szkielek bez opracowania malarskiego w taki sposób, by dobrze oddziaływały wizualnie, było jednym z podstawowych problemów restauratorskich. Uzupełnienie ubytków witrażu *Maria* nie przysporzyło szczególnych trudności ze względu na mniejszą – w stosunku do pozostałych kwater – powierzchnię brakujących szkielek. W przypadku witrażu *Archanioł Gabriel*, zmieniono nieznacznie przebieg listew ołowianych, w związku z usunięciem profili służących w przeszłości naprawie pękniętych szkielek. Aranżacja obszaru z brakującą kompozycją witrażu *Św. Barbara* okazała się problematyczna ze względu na rozmiar ubytków oraz kształt sugerowany przez pozostałości ołowiu. Decydując się na zachowanie zastanego podziału, konieczne byłoby wprowadzenie stosunkowo obszernych szkielek które – wskutek braku opracowania malarskiego – oddziaływałyby zbyt intensywnie w stosunku do zachowanego witrażu. Po przeanalizowaniu licznych propozycji, postanowiono zmienić przebieg listew ołowianych aby zminimalizować wrażenie dominacji uzupełnień. Układ szkielek zaprojektowano w taki sposób, by nawiązywał do podobnej kwatery z grodzieckiej kolekcji, przedstawiającej św. Małgorzatę. We wszystkich przypadkach szkła zostały pokryte kilkoma warstwami patyny, w celu ujednolicenia ich z oryginalnymi elementami. Fot. 4. przedstawia witraż *Św. Małgorzata* z kolekcji witraży z Grodzca (stan przed konserwacją) oraz witraże *Archanioł Gabriel* i *Św. Barbara* (stan po konserwacji).
