# Identyfikacja zjawiska powstawania przebarwień na powłoce niskoemisyjnej szkła stosowanego w szybach zespolonych i jego eliminacja

MGR INŻ. SŁAWOMIR PABIAN, MGR INŻ. JOANNA RYBICKA-ŁADA,  
MGR INŻ. ANDRZEJ MUCHA

INSTYTUT CERAMIKI I MATERIAŁÓW BUDOWLANYCH, ODDZIAŁ SZKŁA I MATERIAŁÓW BUDOWLANYCH W KRAKOWIE, ZAKŁAD TECHNOLOGII SZKŁA

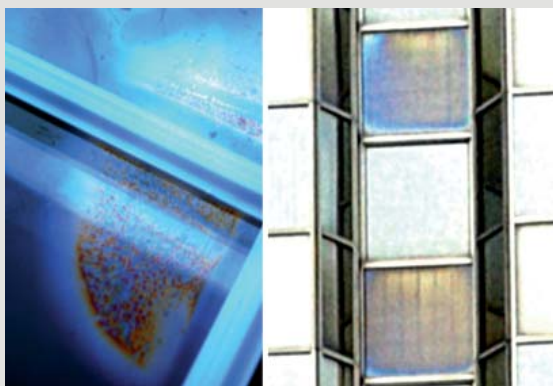
Niniejsze opracowanie dotyczy zjawiska występowania przebarwień na powłoce niskoemisyjnej szkła od strony wewnętrznej szyby zespolonej. Zjawisko to od kilku lat obserwowane jest na szybach użytkowanych w różnego rodzaju budynkach (fot. 1), a jego skutkiem jest często wymiana szyb na nowe, co obciąża producentów stratami finansowymi z tytułu reklamacji.

Fot. 1. Przykład wystąpienia przebarwienia na szybie zespolonej ze szprosami (strona lewa) oraz na szybach zamontowanych na elewacji budynku (strona prawa)

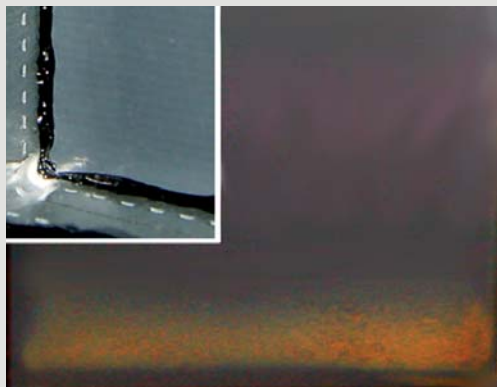
Fot. 2. Zszyba zespolona będąca przedmiotem badania, z widoczną wadą na powłoce niskoemisyjnej oraz rozplywem wewnętrznej masy uszczelniającej

W dolnej części szyby o zabarwieniu neutralnym, wchodzącej w skład zespolenia oraz w mniejszym stopniu na całej długości prawego boku tej szyby, widoczny był barwny nalot od strony wewnętrznej (fot. 2). W górnej i dolnej części lewego boku (na narożnikach), w środkowej części górnego boku oraz w górnej i dolnej części prawego boku, widoczne były wewnętrzne rozplywy masy uszczelniającej (fot. 2).

Rozplywy masy uszczelniającej wewnątrz zespolenia pojawiły się wskutek wysokiej temperatury, występującej w przestrzeni międzyszybowej podczas ekspozycji słonecznej. Zjawisku temu sprzyja niekorzystna konstrukcja zespolenia, którego druga tafla szklana została pokryta emalią w ciemnym kolorze na pozycji #3 (tafla szkła od strony wewnętrznej budynku, od strony przestrzeni międzyszybowej). Powłoka niskoemisyjna na pozycji #2 (tafla szkła od strony zewnętrznej budynku, od strony przestrzeni międzyszybowej) dodatkowo powoduje powstanie efektu cieplarnianego w przestrzeni międzyszybowej. Energia słoneczna jest absorbowana przez taflę szklaną pokrytą emalią, a następnie drogą promieniowania jest odprowadzana do wnętrza pakietu.

Odprowadzenie jej nadmiaru na zewnątrz jest utrudnione ze względu na obecność powłoki niskoemisyjnej. Powoduje to powstawanie tak zwanego „efektu cieplarnianego”. Ponadto, wyższa temperatura powoduje zwiększenie plastyczności mas uszczelniających, co prowadzi do utraty hermetyczności szyby zespolonej. Potwierdzenie tego faktu – w przypadku badanej szyby – stanowi badanie zawartości argonu metodą chromatografii gazowej, które wykazało zawartość argonu w przestrzeni międzyszybowej na poziomie 4%.

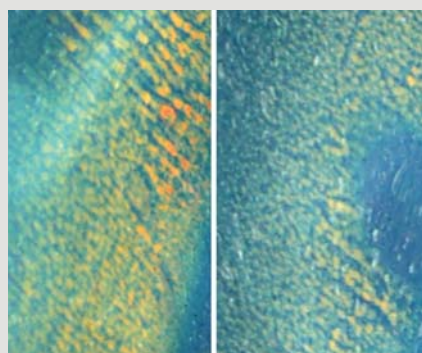
Fot. 3. Odbarwienie na powłoce niskoemisyjnej (strona lewa) oraz jego zanik w miejscu przetarcia (strona prawa)

Po wykonaniu tej czynności stwierdzono zanik odbarwienia w miejscu przetarcia (fot. 3).

Wskazuje to, że wada na powłoce niskoemisyjnej nie ma trwałego charakteru, ponieważ jest usuwalna przez przetarcie miękką tkaniną. Można również zaobserwować jej zanik po dłuższym nagrzewaniu.

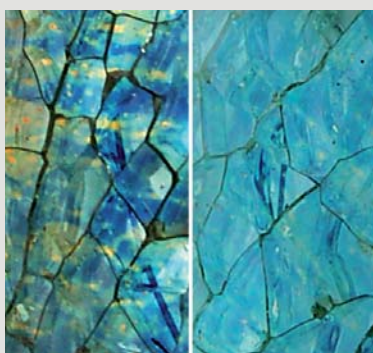
Fot. 4. Odbarwienie na powłoce niskoemisyjnej (strona lewa) i jego zanik po przeprowadzeniu wygrzewania próbki (strona prawa)

Szybę hartowaną z widocznym odbarwieniem rozbito i przygotowano próbki do niniejszego eksperymentu oraz do badania w mikroskopie skaningowym. Jedną z próbek wygrzewano w temperaturze 40°C przez 24h. Stwierdzono znaczny zanik odbarwienia na całej powierzchni próbki (fot. 4).

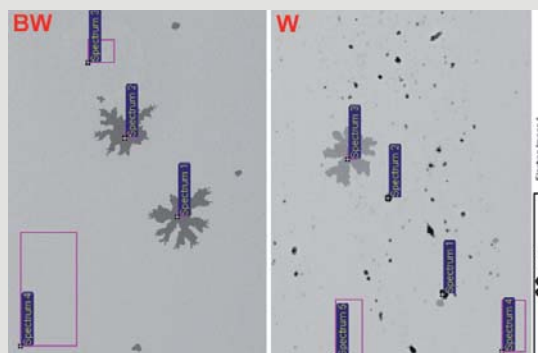
Fot. 5. Mikroobszary zaznaczone na próbce bez wady (BW - strona lewa) oraz na próbce z wadą (W - strona prawa)

Na fotografii 5. przedstawiono badane próbki z zaznaczonymi mikroobszarami, na których oznaczono skład pierwiastkowy. Znak „BW” symbolizuje próbkę bez wady, natomiast znak „W” próbkę z wadą na powłoce. Skład pierwiastkowy badanych elementów

Badania w mikroskopie skaningowym oraz wcześniejsze sprawdzenie charakteru wady pozwalają przypuszczać, że wady na powłoce niskoemisyjnej są spowodowane kondensacją na niej związków lotnych. Obecność węgla oraz śladowych ilości siarki w mikroobszarach ze zmianami może oznaczać, że związki lotne najprawdopodobniej wydzielają się z uszczelnienia zastosowanego w szybie zespolonej. Za emisją związków lotnych przemawia również fakt, iż uszczelnienie może je emitować, jeżeli w trakcie użytkowania jest poddane działaniu wyższych temperatur. Na zdjęciach skaningowych można również zauważyć twory przypominające kształt liścia klonu. Mają one ten sam identyczny skład chemiczny jak pozostała część powierzchni szkła nie objętego wadą. Zgodnie z literaturą można przyjąć, że są to mikroodpryski szkła hartowanego, które powstały na skutek jego rozbicia w trakcie przygotowywania próbki do badania skaningowego [1].

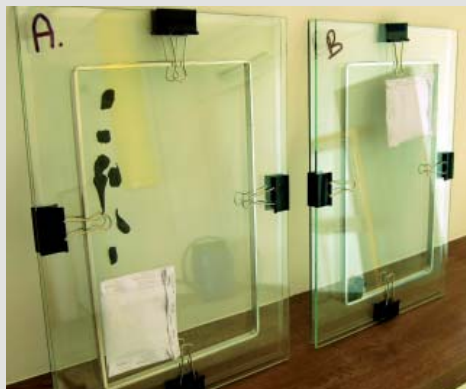
Fot. 6. Próbkę mas uszczelniających, zamknięte w przestrzeni międzyszybowej specjalnie przygotowanych próbek

Na urządzeniu do badania wyroszenia związków lotnych, skonstruowanym zgodnie z wytycznymi normy PN-EN 1279-6, sprawdzono masy uszczelniające stosowane w szymbach zespolonych pod kątem emisji związków lotnych. Każda z badanych mas została zamknięta w przestrzeni międzyszybowej specjalnie przygotowanej konstrukcji, składającej się z dwóch tafli szkła hartowanego spiętych z ramką dystansową przy użyciu zacisków (fot. 6). W przestrzeni międzyszybowej, w kopercie znajdowało się sito molekularne, które miało zapobiegać skropleniu pary wodnej. Każdy z badanych obiektów był umieszczony wewnątrz tego rodzaju konstrukcji. W celu określenia ubytku masy, próbki były ważone przed badaniem i po nim. Ponadto jedna z tafli szkła posiadała powłokę niskoemisyjną, którą analizowano po badaniu pod kątem wystąpienia wyroszenia

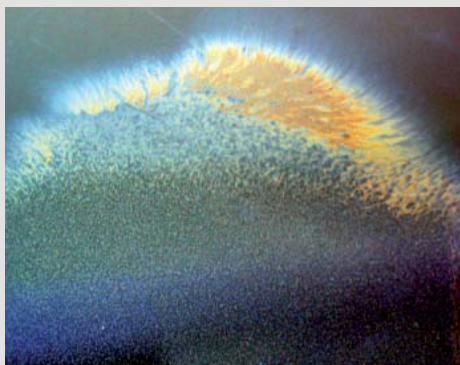
Fot. 7. Wyroszenie związków lotnych na próbce A (butyl)

We wszystkich badanych obiektach wystąpił ubytek masy w wyniku nagrzewania w temperaturze około 60 °C, co wskazuje na możliwość emisji związków lotnych. Najbardziej widoczne przebarwienia na powłoce niskoemisyjnej, były obserwowane na szymbach, w których przestrzeniach międzyszybowych znajdowało się butyl lub tiokol. Dla tych próbek charakterystyczny był także największy ubytek masy uszczelnień. Obserwowana różnica w wyglądzie odbarwienia pomiędzy próbkami B i D, w których zastosowano różne rodzaje tiokolu (masy dwuskładnikowe), może wynikać ze sposobu przygotowania

- 1) zastosowanie mas uszczelniających, które mają niską tendencję do emisji związków lotnych.

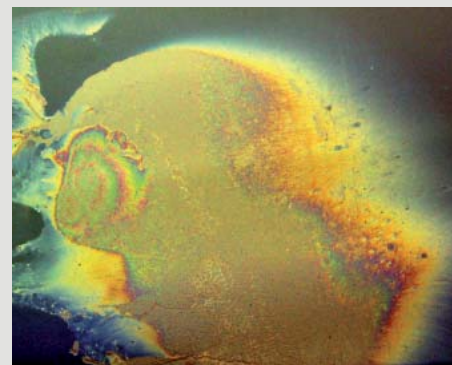
Fot. 8. Wyroszenie związków lotnych na próbce B (tiokol 1)

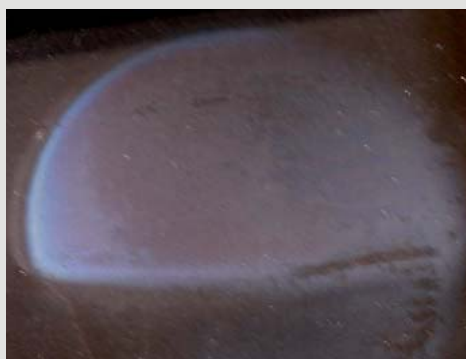
Fot. 9. Wyroszenie związków lotnych na próbce C (poliuretan 1)

tego rodzaju masy uszczelniającej przez producenta szyb zespolonych. Inną przyczyną bywa również jakość składników, która może być różna, zależnie od producenta uszczelnienia lub innych warunków. Najmniejszy efekt odbarwienia uzyskano na próbkach C i E, gdzie zastosowano masy uszczelniające na bazie poliuretanu. W przypadku tych próbek stwierdzono również najniższy ubytek masy, który nie przekraczał 0,17% i był ponad 2 razy niższy niż dla próbek, w których użyto tiokolu. Największą tendencję do tworzenia odbarwień na powłoce niskoemisyjnej zauważono na próbce z butylem. W tym przypadku odbarwienie jest bardzo dobrze widoczne już przy ubytku masy na poziomie 0,24%. Na próbce kontrolnej F, w której przestrzeni międzyszybowej nie było próbki masy uszczelniającej, nie odnotowano żadnych zmian na powłoce niskoemisyjnej.

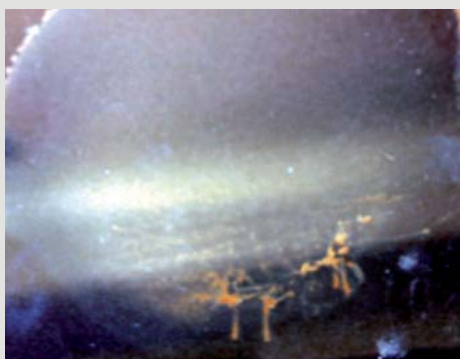
Fot. 10. Wyroszenie związków lotnych na próbce D (tiokol 2)

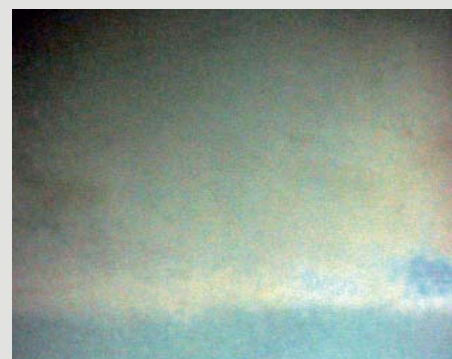
Fot. 11. Wyroszenie związków lotnych na próbce E (poliuretan 2)

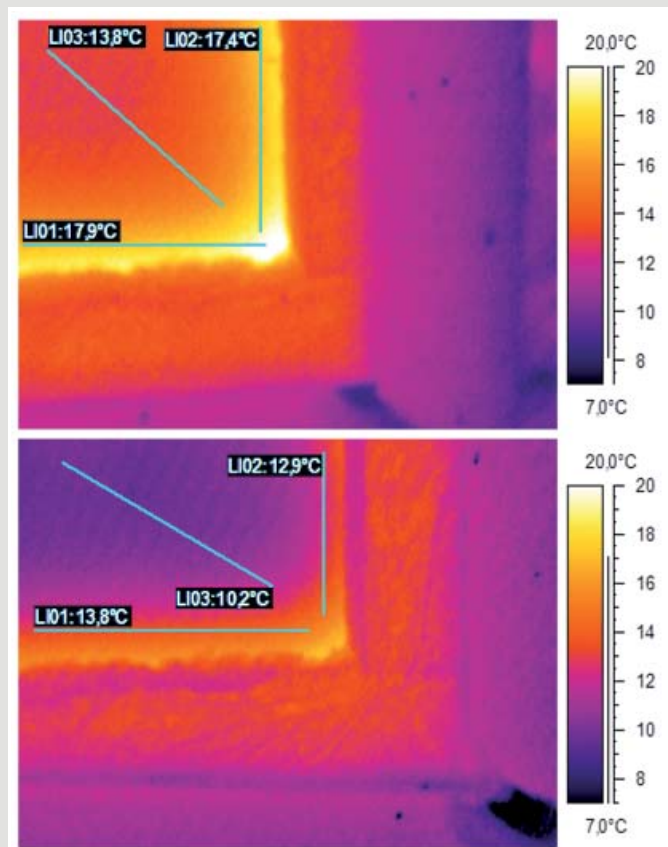
Fot. 12. Zdjęcie termowizyjne szyby ze stalową ramką (na górze) oraz szyby z ciepłą ramką (na dole) w 2h cyklu klimatycznego

Po upływie tego czasu wykonano zdjęcia termowizyjne dolnych narożników szyby, z zaznaczeniem występujących na nich średnich temperatur (fot. 12).

Przebarwienie na powłoce często pojawia się w pobliżu krawędzi szyby lub szprosów, jeśli są one zamontowane w przestrzeni międzyszybowej. Przyczynę stanowi tworzenie się mostka termicznego, który polega na przewodzeniu ciepła z cieplejszej strony szyby na jej

stronę chłodniejszą. Po słonecznym dniu, w trakcie chłodnej, bezchmurnej nocy, ciepło jest wypromieniowywane przez szybę na zewnątrz, a jego straty są największe w pobliżu ramki dystansowej lub szprosów. W wyniku tego następuje wychładzanie wewnętrznej strony tafli szklanej, co może powodować kondensację obecnych w przestrzeni międzyszybowej związków lotnych. Badania termowizyjne wykazały, iż działanie mostka termicznego było bardziej widoczne w przypadku szyby ze stalową ramką dystansową.

- 1) zastosowanie szerszej ramki dystansowej w komorze ze szprosami, w celu zwiększenia ich odległości od szkła,
- 2) zrezygnowanie z powłoki niskoemisyjnej na pozycji #2 szyby zespolonej, co znacznie zmniejszy widoczność nalotu w razie jego wystąpienia,
- 3) zastosowanie szprosów, których przewodność cieplna jest niższa od przewodności szprosów ze stopu aluminium;
